SAGARPA

inifap

RETENCIÓN DE SUELO EN OBRAS DE CONSERVACIÓN (Proyecto de investigación)

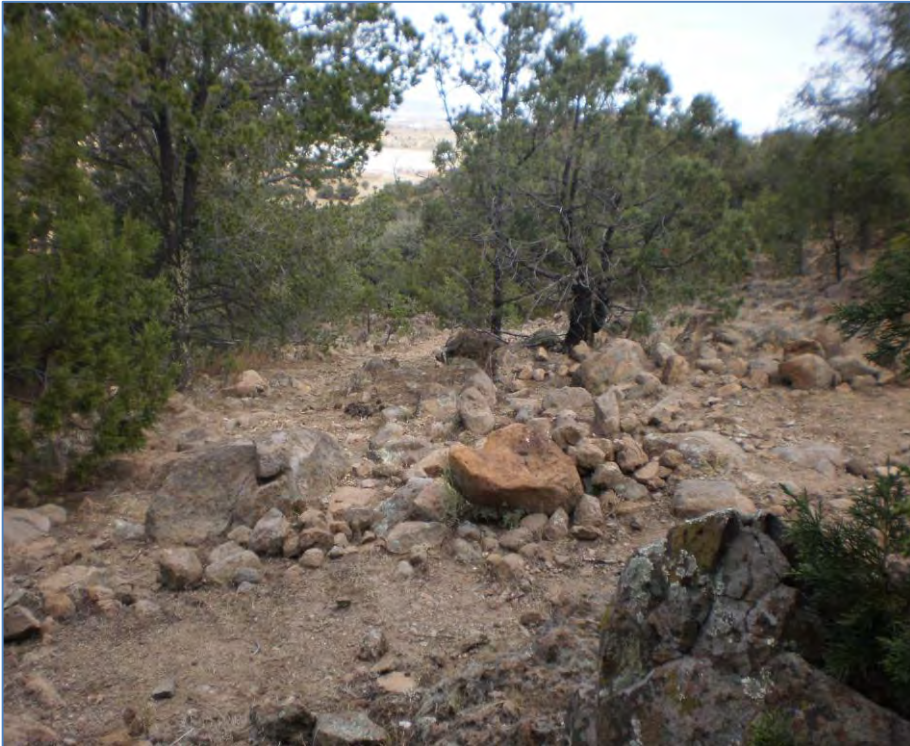
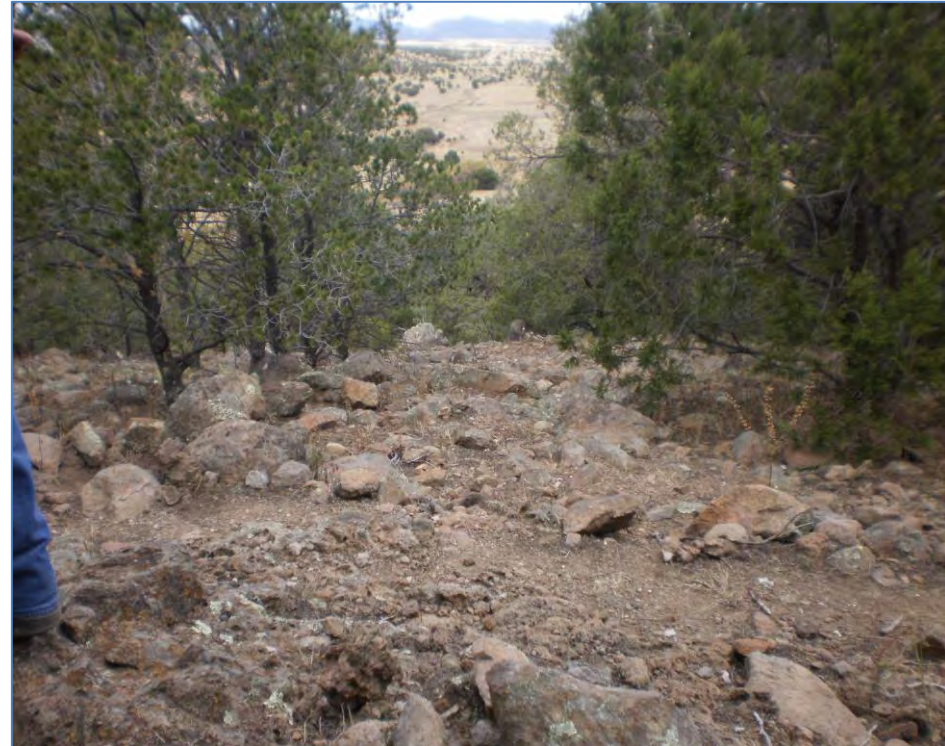
Estado actual del sitio

Ejido Seis de Enero, mpio de Cuauhtémoc.

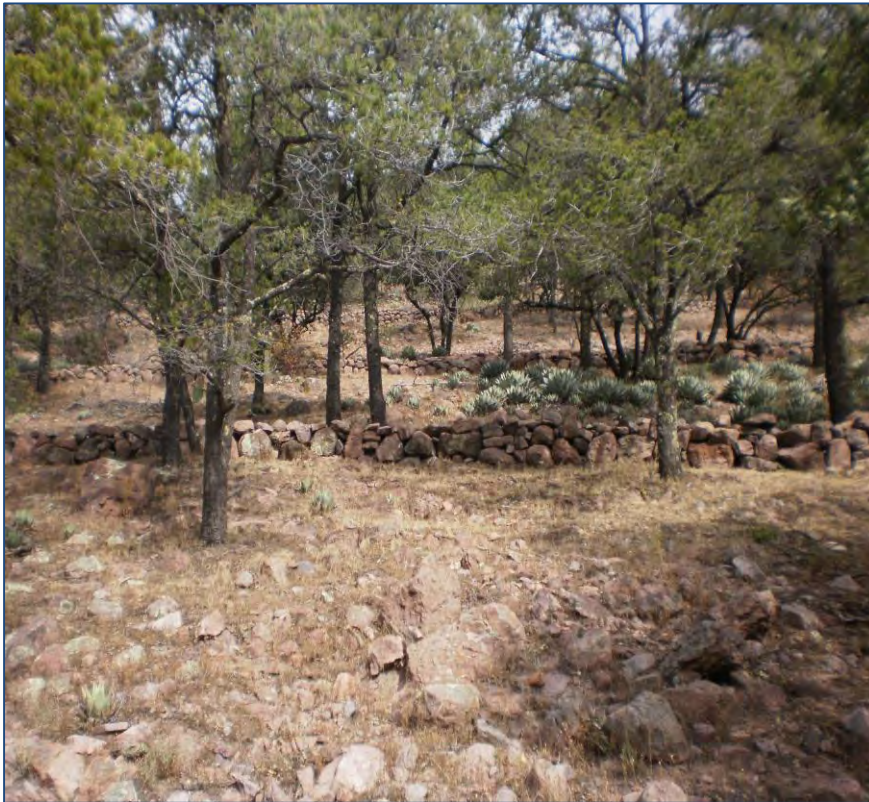
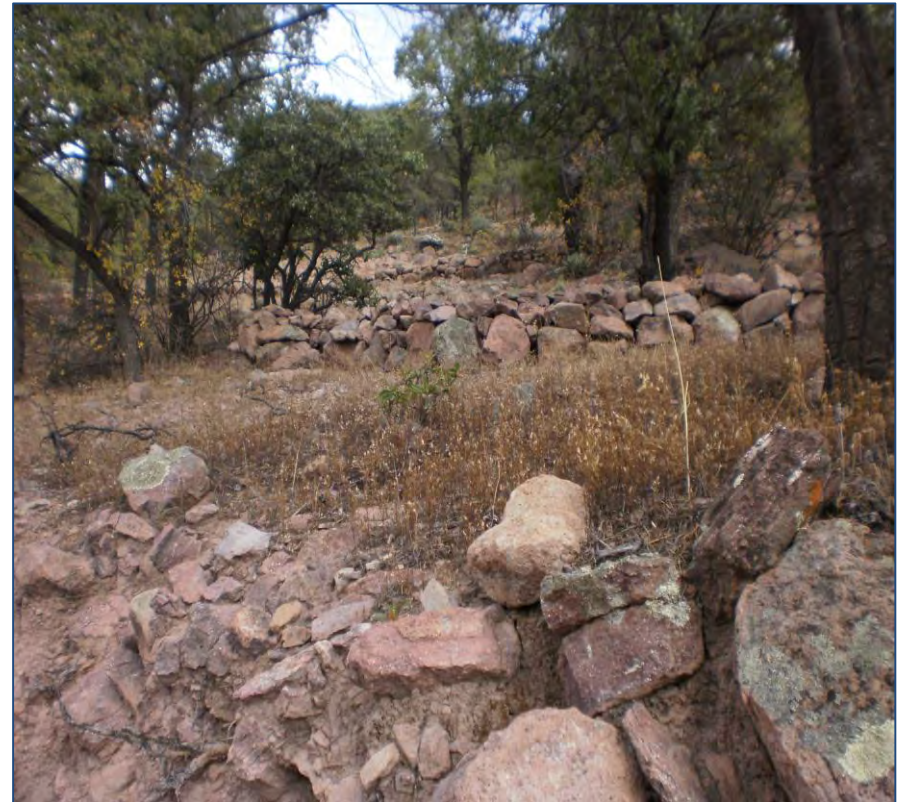
Obras de conservación

Piedra acomodada en curvas a nivel (30 cm alto x 30 cm ancho).

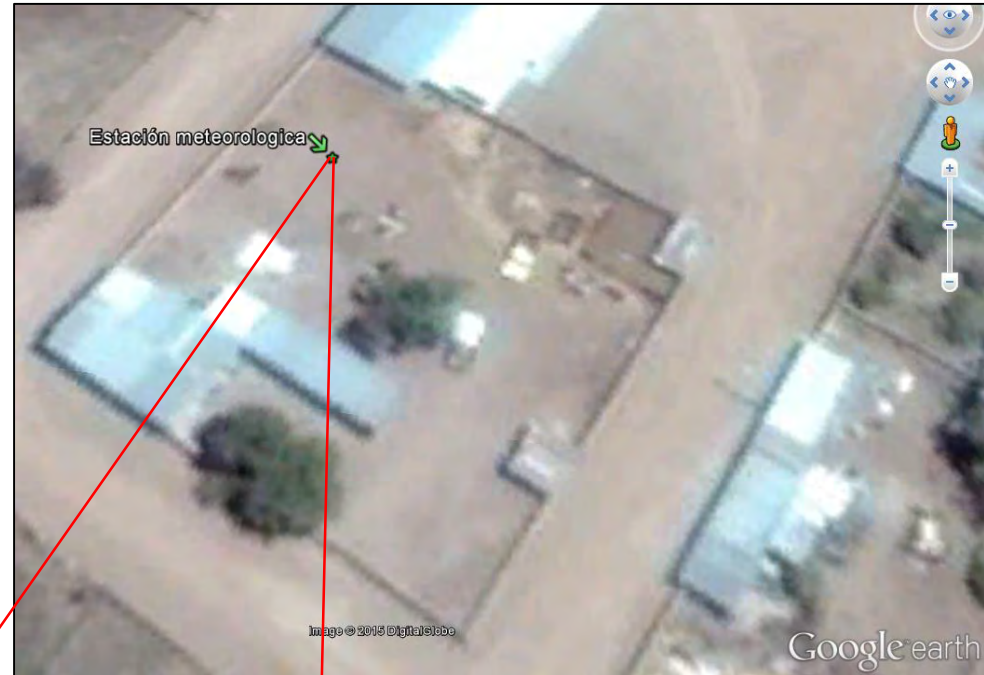
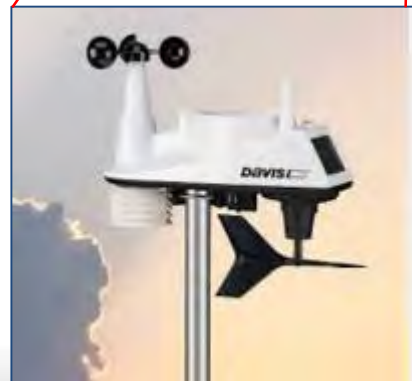
- Se instaló de una estación meteorológica (Davis Inc.)
- Recolección de datos de precipitación, velocidad y dirección del viento, humedad relativa y temperatura ambiental.

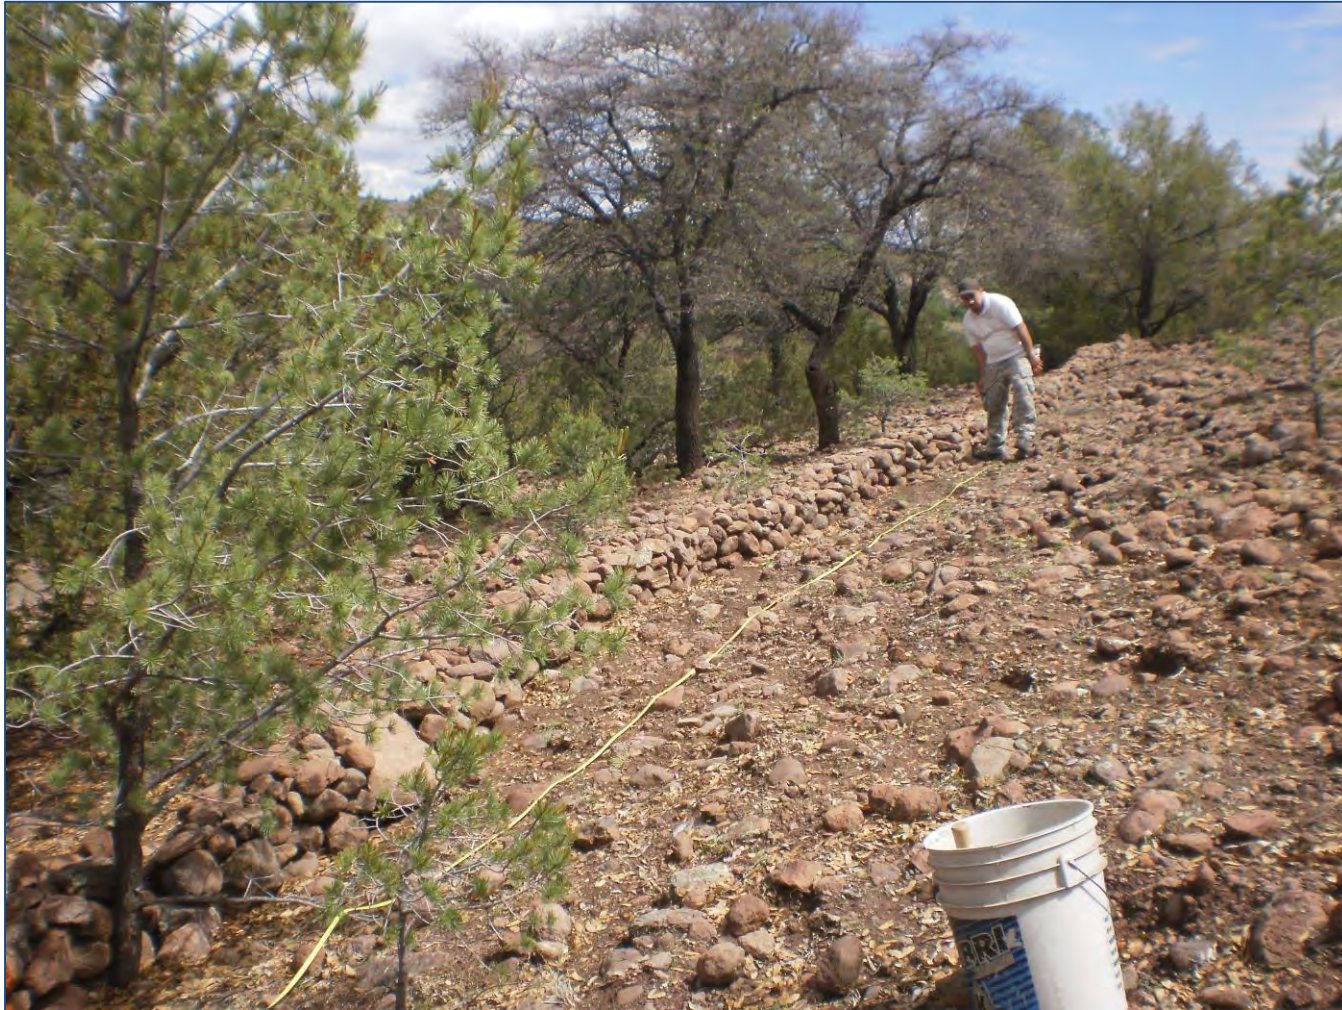
Transectos (bordos de piedra) de 200 m de longitud.

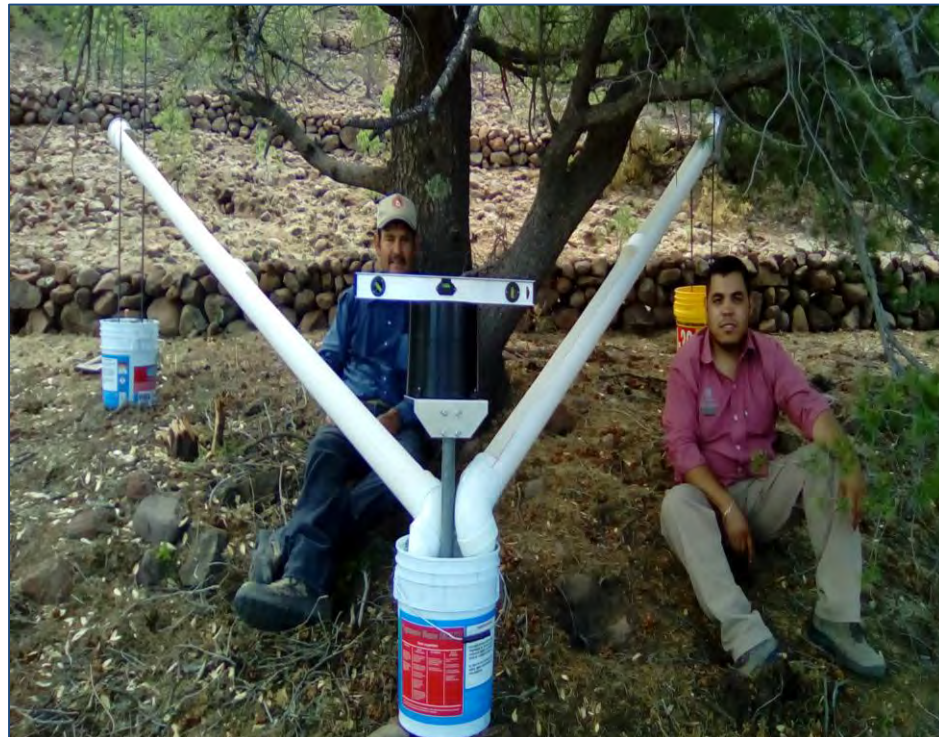
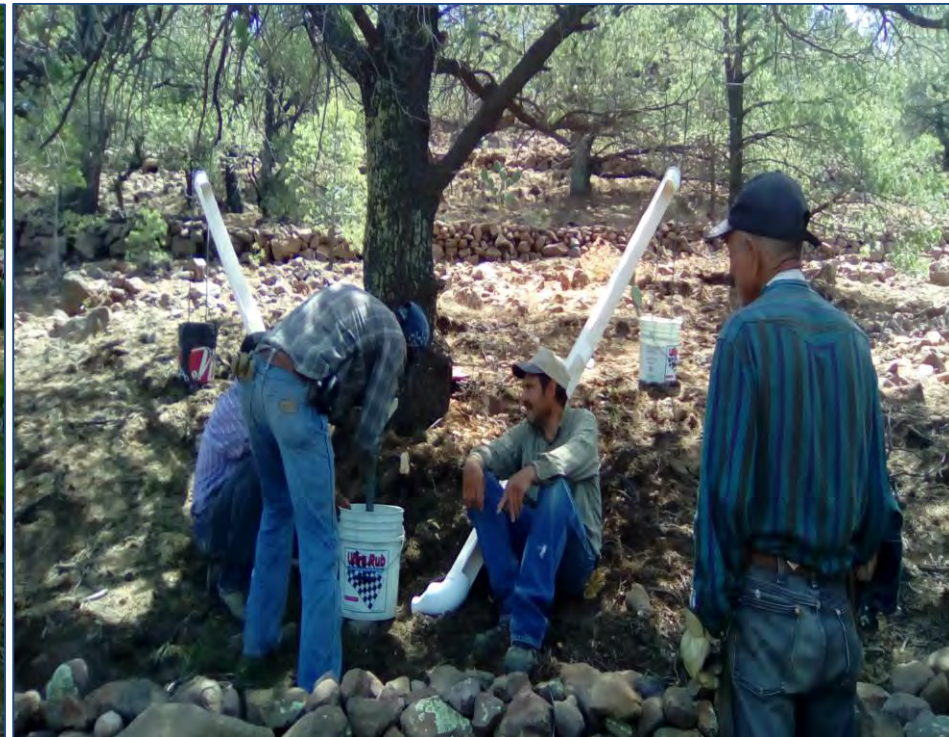
Instalación de dos pluviómetros debajo del árbol para determinar interceptación del dosel

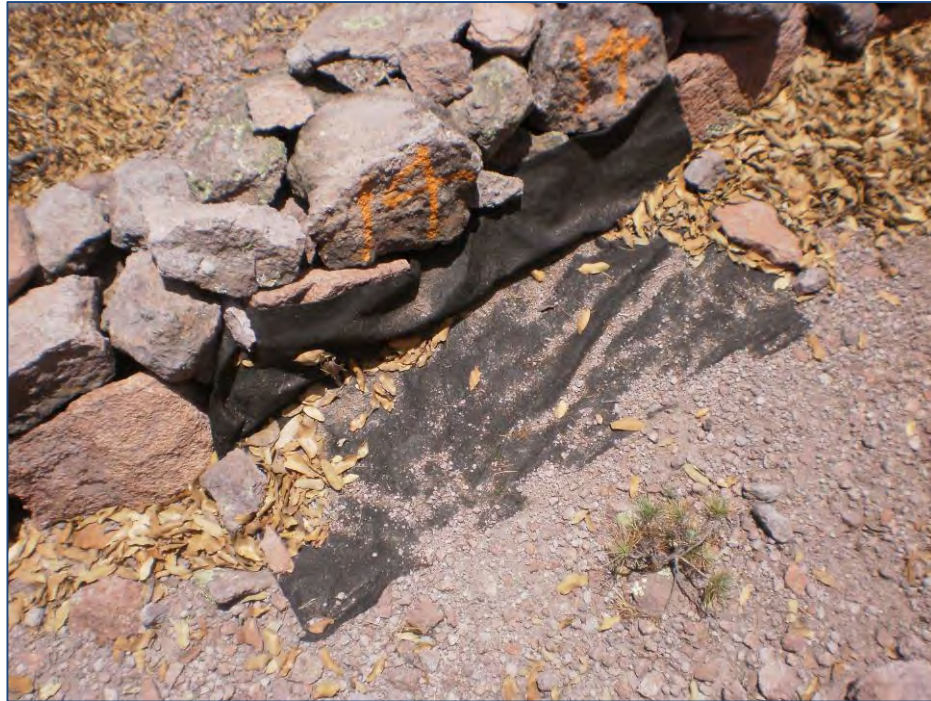
Bordo de piedra

- Se colocaron trampas de sedimentación para determinar la cantidad de suelo retenido en las obras de conservación de suelo.

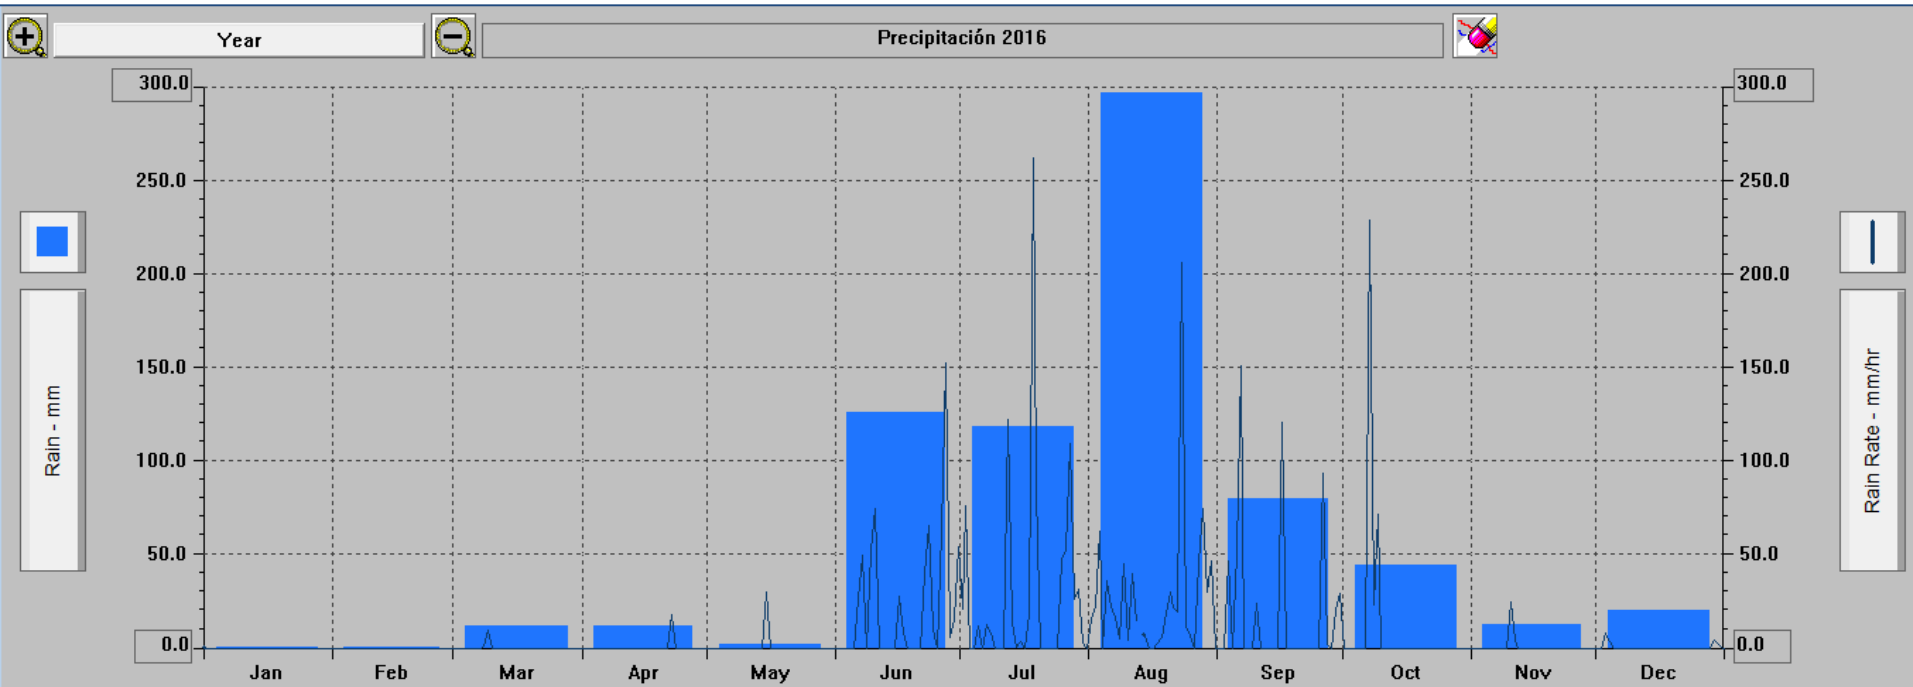
Precipitación total 725.4 mm

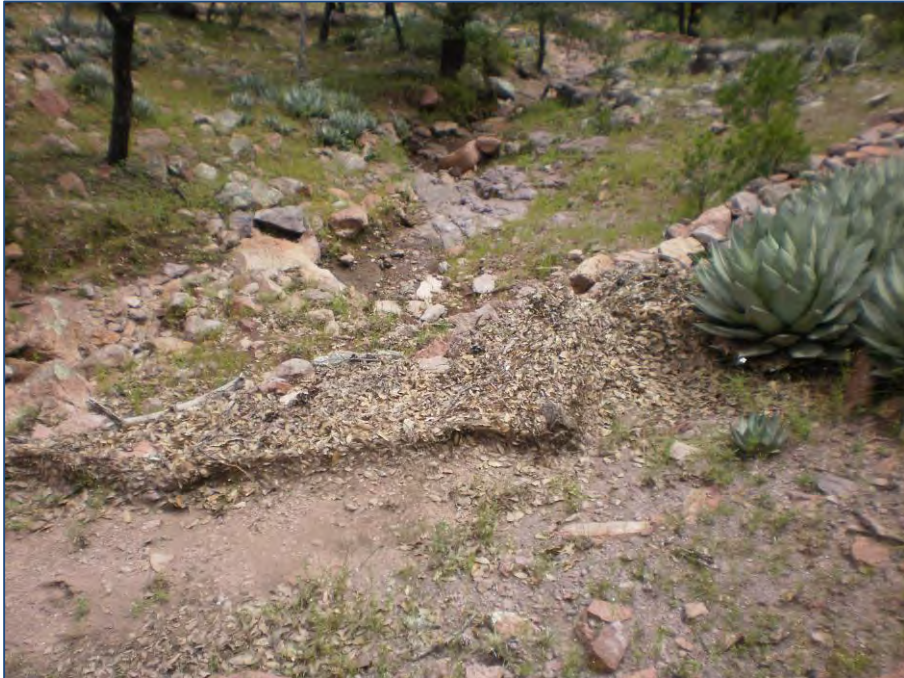
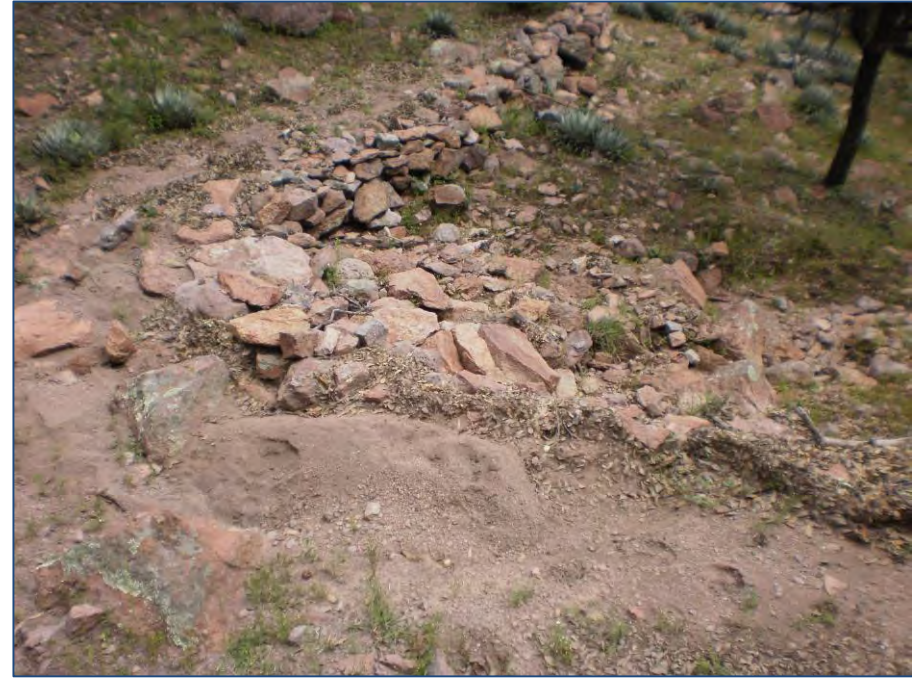
RETENCIÓN DE SUELO

Retención de suelo en barrera de piedra acomodada en curva a nivel.

Erosión (Ton ha ⁻¹)						
Año	Mes	Codo testigo	Codo trt	Maquina	Precipitación (mm)	Días lluvia (> 2mm)
2016	Septiembre	-	0.07	0.45	80.3	9
	Octubre	-	1.42	1.90	44.2	4
	Noviembre	-	0.13	0.12	13.00	2
2017	Julio	-	2.70	2.81	292.00	20
	Agosto	3.43	3.85	3.79	33.00	3
	Septiembre	-	-	-	0.00	-
	Octubre	?	?	?	13.00	2
Total		3.43	8.17	9.08

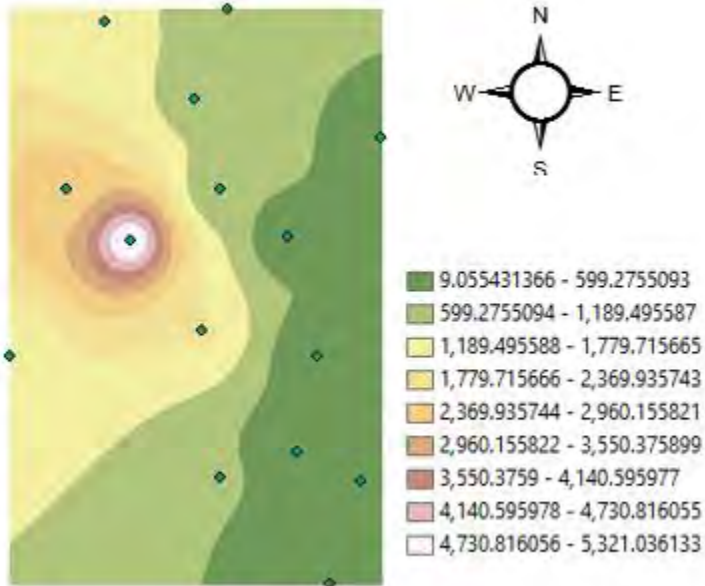
Interpolación de sedimentación

Cerro La Maquina, trampas colocadas en Agosto 2016

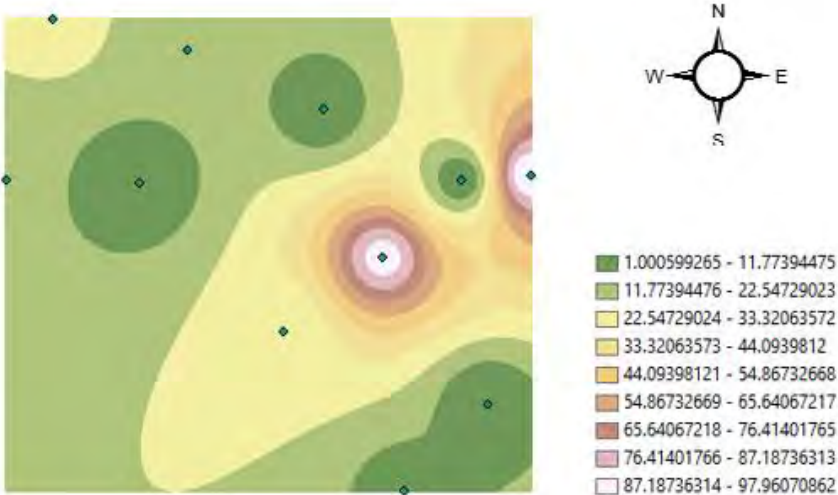
El Codo, trampas colocadas en septiembre 2016
